“Evaluación del riesgo de colisión y electrocución de especies de fauna silvestre en líneas de distribución eléctrica de la empresa DELSUR y medidas para su mitigación”

Sociedad Alemana para la Cooperación Internacional (GIZ)

Distribuidora de Electricidad DELSUR S.A. de C.V.

Fecha de presentación: enero de 2024

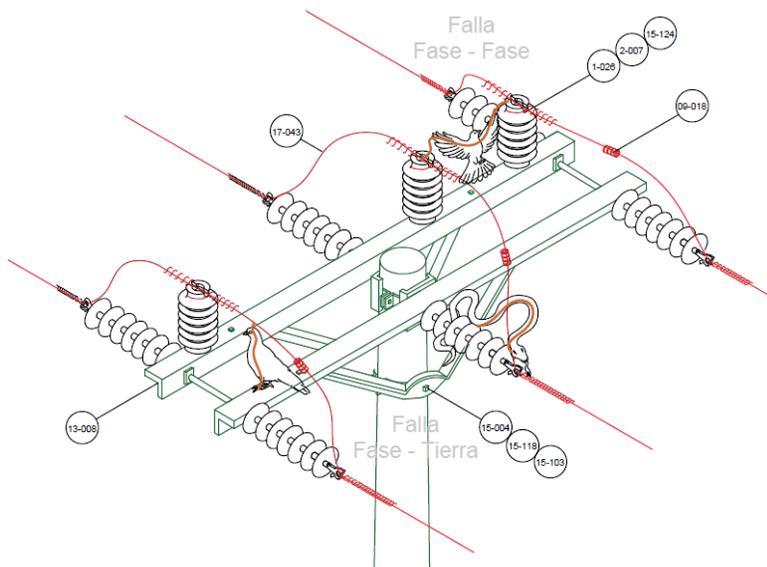
Figura 2. Ejemplos de situaciones en las que la fauna interactúa con las infraestructuras de distribución eléctrica, provocando una falla.

línea energizada y un elemento que carece de aislación en las estructuras de soporte, lo que se conoce como "falla línea-tierra". En la Figura 2 se pueden observar: a) una paloma que se posa sobre el cruce en un punto donde sobrepasa el conductor de una fase, al hacer contacto su cabeza con el cable crea, sin intención, un camino de más baja resistencia, y b) una serpiente que decide trasladarse a lo largo de uno de los cables, y mientras se sujeta del aislador de suspensión toca las partes vivas de la preformada que sostiene el cable, reduciendo la distancia de fuga del aislador.

También son frecuentes las situaciones en las que un animal entra en contacto con dos líneas energizadas al mismo tiempo, lo que se denomina "falla línea-línea". En ambas circunstancias, se genera una diferencia de potencial entre dos puntos, lo que a su vez provoca el flujo de corriente eléctrica a través del cuerpo del animal, causándole lesiones mortales. Este flujo de corriente se incrementa gradualmente hasta que supera la capacidad de protección más cercana a la línea, que suele estar equipada con fusibles de diversos amperajes.

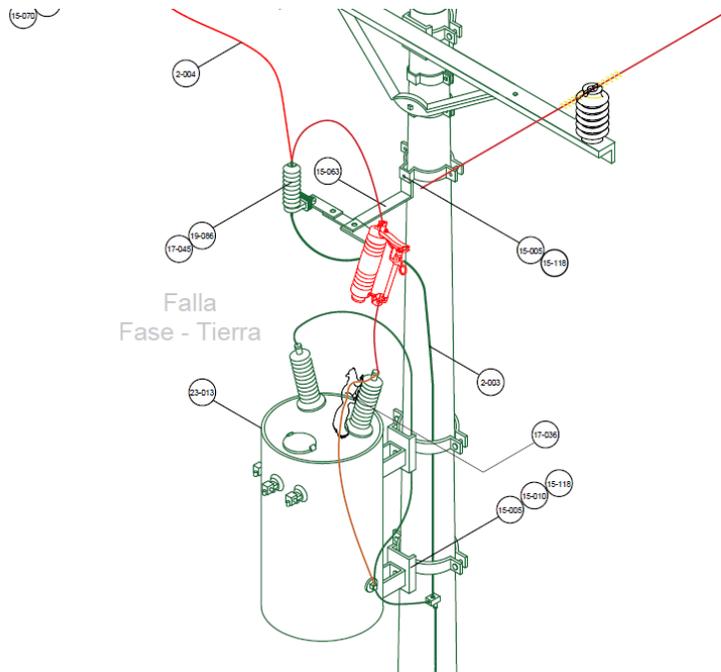
Figura 3. Ejemplo de falla provocada por la fauna que se desplaza a través de estructuras como transformadores.

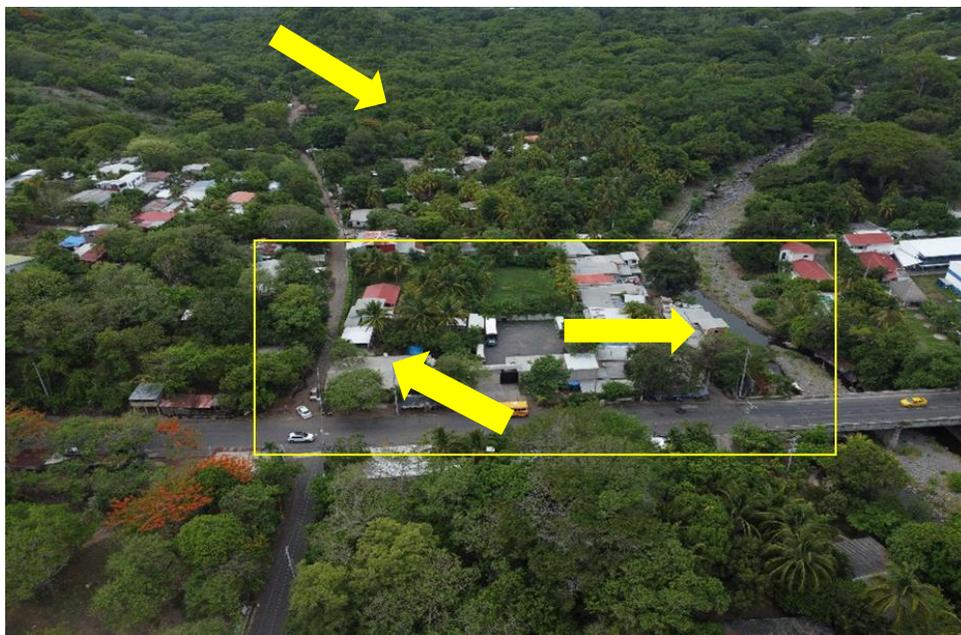
Figura 9. Imagen de dron mostrando un sitio de eventos continuos por electrocución, a la derecha el cauce de un río, a la izquierda proceso de urbanización/arbolados, en la parte superior de la imagen, masas continuas de bosque secundario, frutales y viviendas.

Están definidos como *espacios que propician el paso de fauna silvestre se ubican principalmente en los márgenes de ríos y quebradas* (Figura 9). Esta característica guarda estrecha relación con el tipo de suelo y con las especies características que ocurren en las electrocuciones, de acuerdo con la información recopilada. Las condiciones de los corredores son ideales para las especies arborícolas, como el Puerco espín (*Coendou mexicanus*), Ardilla gris (*Sciurus variegatoides*), Micoleón (*Potus flavus*) y Muyo (*Bassariscus sumichasti*). Sin embargo, también se identificó que otras especies también podrán moverse por el entramado de árboles, especialmente ejemplares de Garrobo (*Ctenosaura similis*), Iguana (*Iguana iguana*), Masacuata (*Boa imperator*), Tacuazín negro (*Didelphis marsupialis*) y Tacuazín blanco (*Didelphis virginiana*).

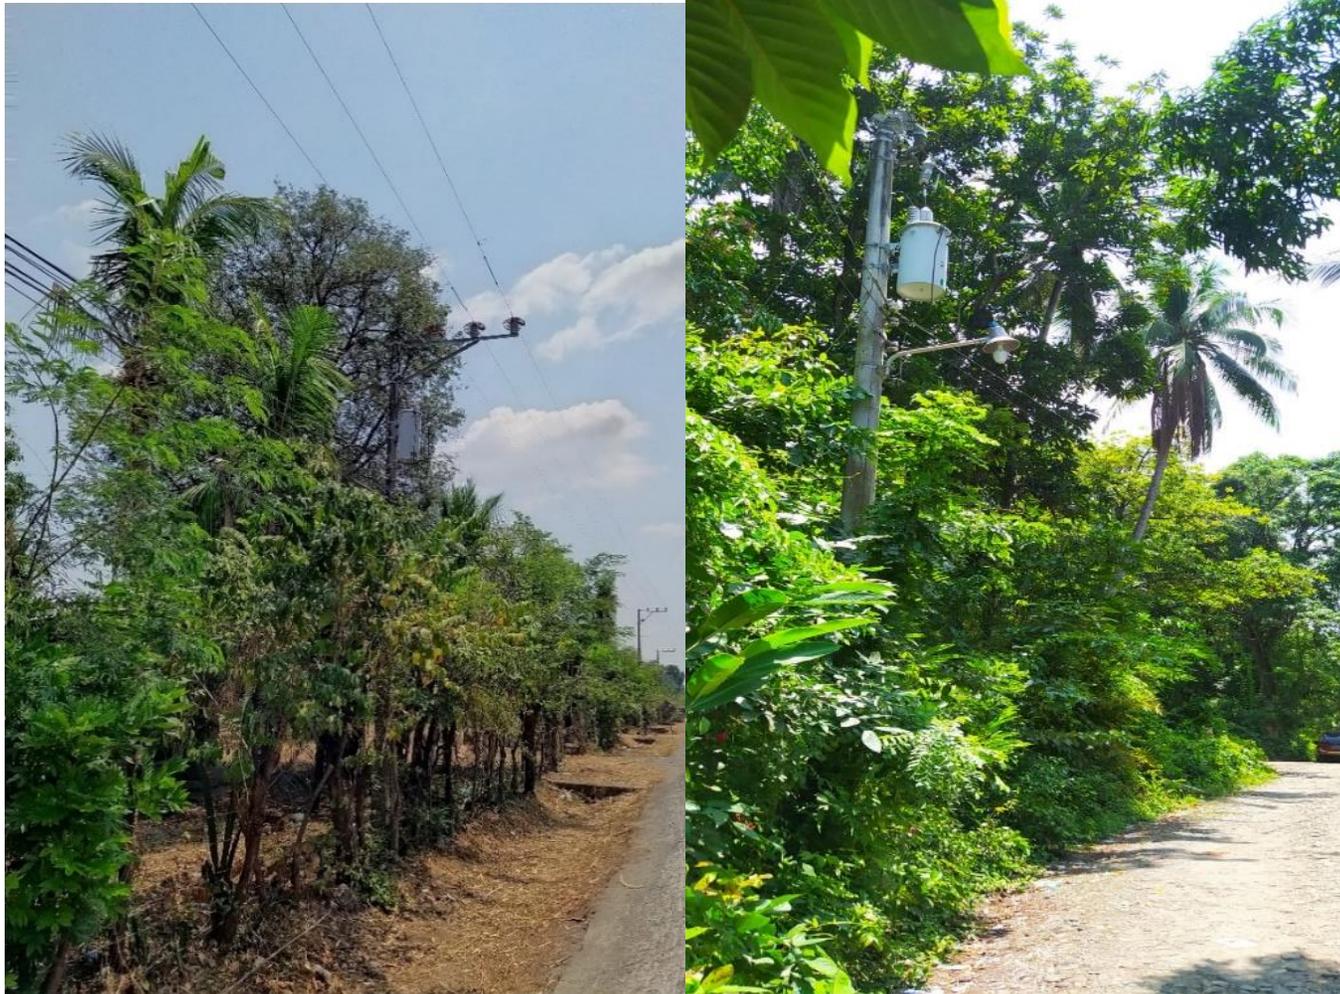
Figura 13. Cordones arbolados y líneas eléctricas secundarias como conectores de fauna silvestre. A la derecha Territorio B, en la carretera a San Juan Nonualco. A la izquierda, Territorio B, cerca de Ichanmichen.

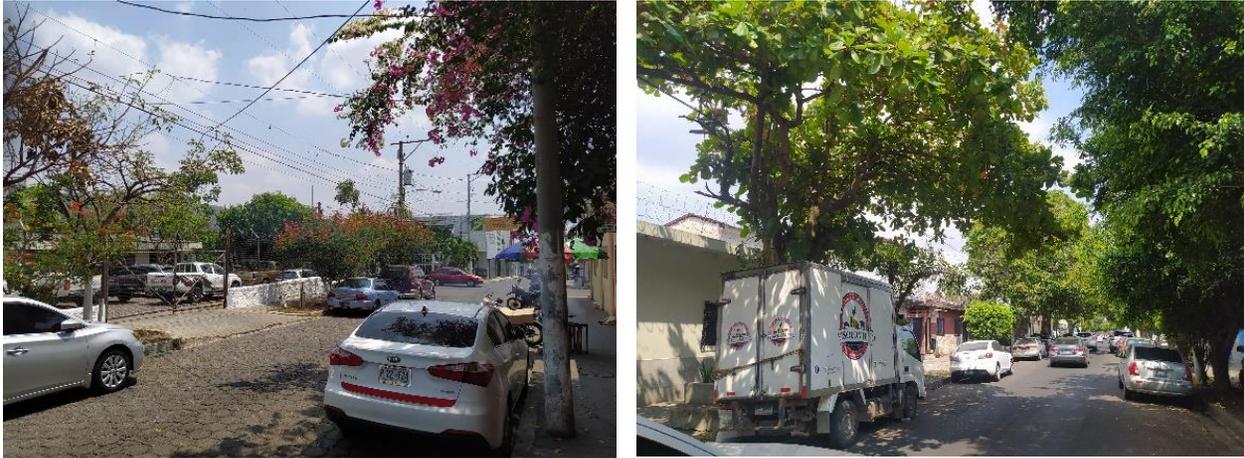
Figura 16. Cordones de vegetación arbórea en las ciudades de Santa Tecla y San Vicente, Territorio C.

Ambas representan el mismo riesgo de daños a las redes eléctricas. Los eventos de electrocución se deben al contacto que tiene la fauna con el tendido eléctrico, por la cercanía extrema de la vegetación al formar rutas de paso, percheo y fuente de alimento para muchas especies (Figura 16).

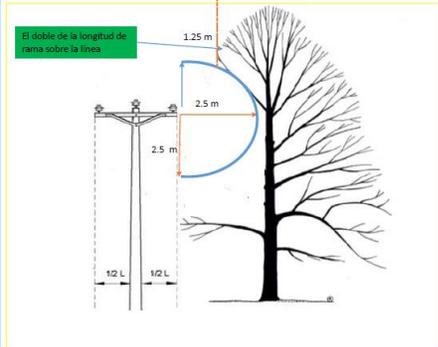
<p>Poda en C:</p> <p>Esta poda elimina las ramas con proyección a la línea formando una "C" al lateral del conductor con dimensiones de hasta 2.5 m de radio a partir del cable de media tensión (MT). Tomando en cuenta que no deberán quedar ramas sobre la línea MT.</p>

<p>El doble de la longitud de rama sobre la línea</p>

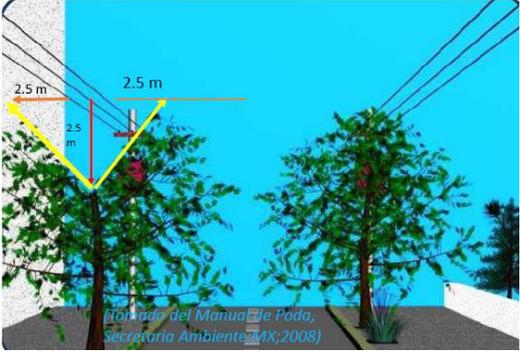
Descripción de tipo de poda	Ejemplo ilustrativo
<p>Poda en V:</p> <p>Se realiza por debajo del conductor, con proyección del crecimiento a los cables de líneas primarias, realizando un corte de la rama principal, hasta la rama secundaria, con un distanciamiento de 2 m por debajo de la línea MT y con un distanciamiento horizontal al primario de 2.5 en ambos lados, formando una “V”. Las ramas laterales no podrán sobrepasar la altura de cualquier línea MT.</p>

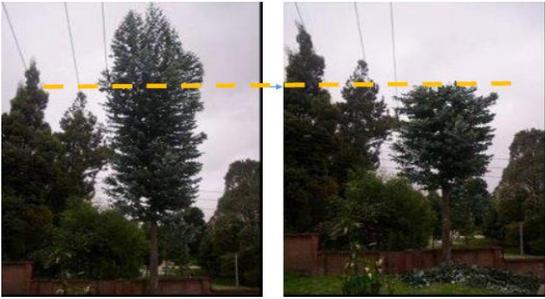
<p>Reducción de Copa:</p> <p>Es la poda del fuste principal hasta una altura de 2.5 metros por debajo del conductor MT. Esto se aplica en árboles jóvenes que crecen por debajo o están contiguos a la línea.</p>

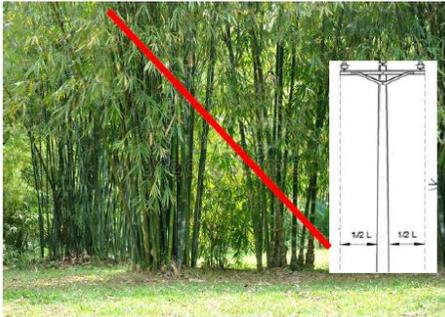
<p>Poda de Bambú:</p> <p>Para esta actividad se realiza una poda escalonada dejando tocones a partir de un metro, pero con corte recto y con la inclinación adecuada.</p>

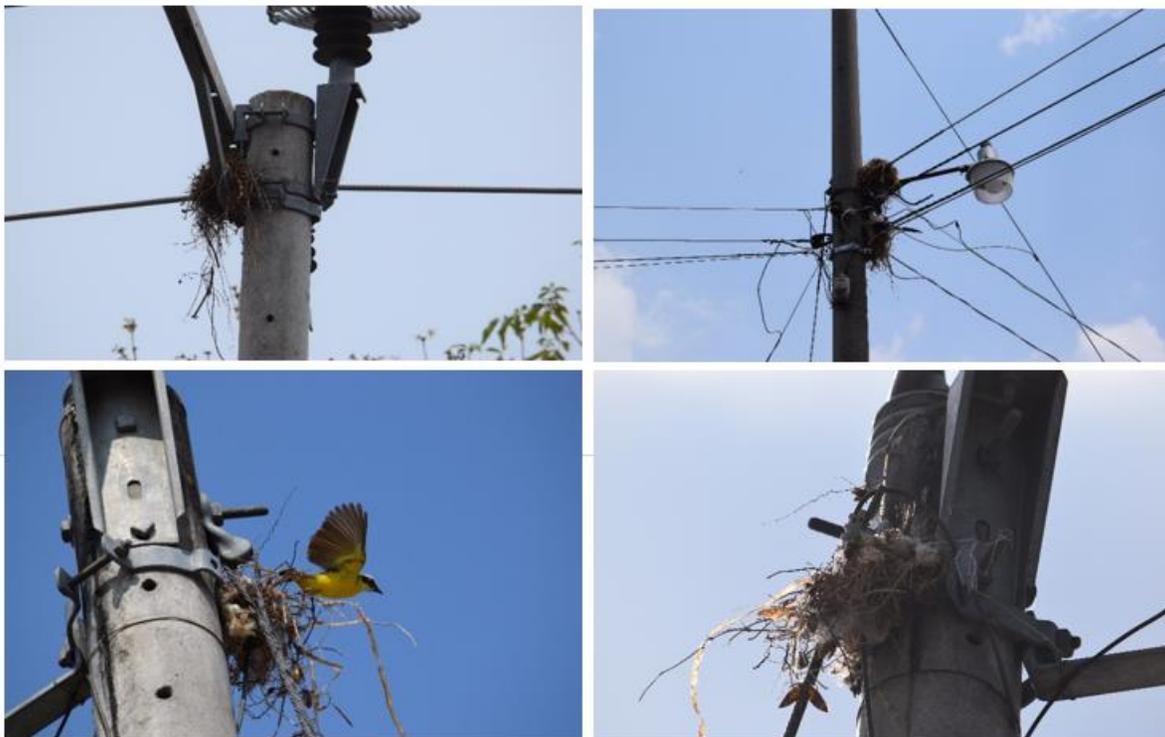
Figura 21. Nidos de Chío (*Myiozetetes similis*) en líneas primarias y secundarias. Territorios A y B.

El Chío utiliza las líneas primarias y/o se enlazan con estas a través de las líneas secundarias, como soporte para la construcción de sus nidos (Figura 21).

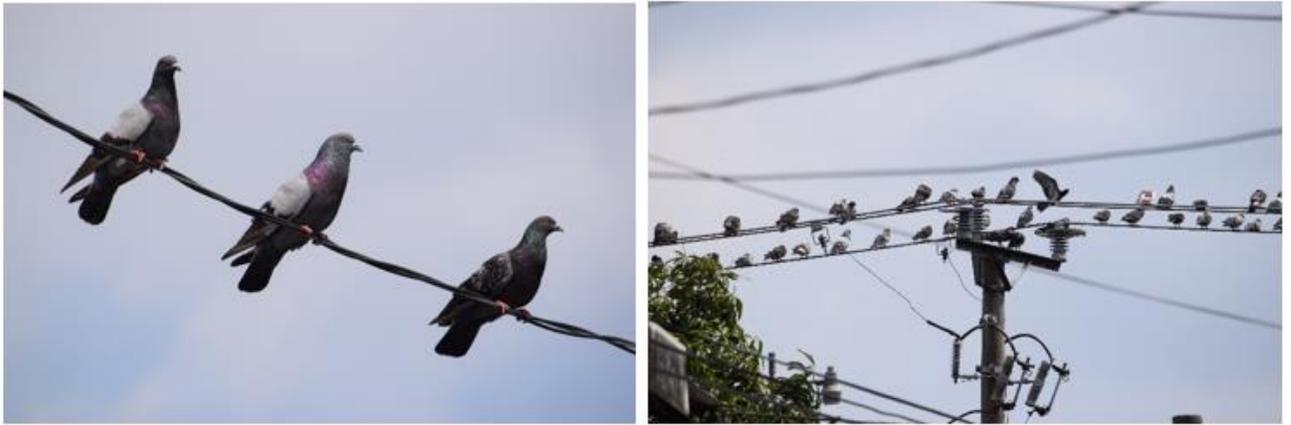
Figura 22. Palomas de castilla (*Columba livia*) en líneas primarias y secundarias. Territorio A.

En la verificación de campo se identifica donde se registró el problema y posteriormente se busca la fuente de este. Como común denominador son los árboles frutales los que atraen a la fauna, aún sin estar en contacto directo con el poste que sostiene el transformador (Figura 21 y 22).

En cambio, otras especies que tienen un carácter gregario fueron más notables en parques, avenidas y en las inmediaciones de iglesias y ventas de comida, por ejemplo, las Palomas de castilla (ver Figura 22). Como se amplía en la siguiente sección, es una especie que causa daños a la infraestructura pública.

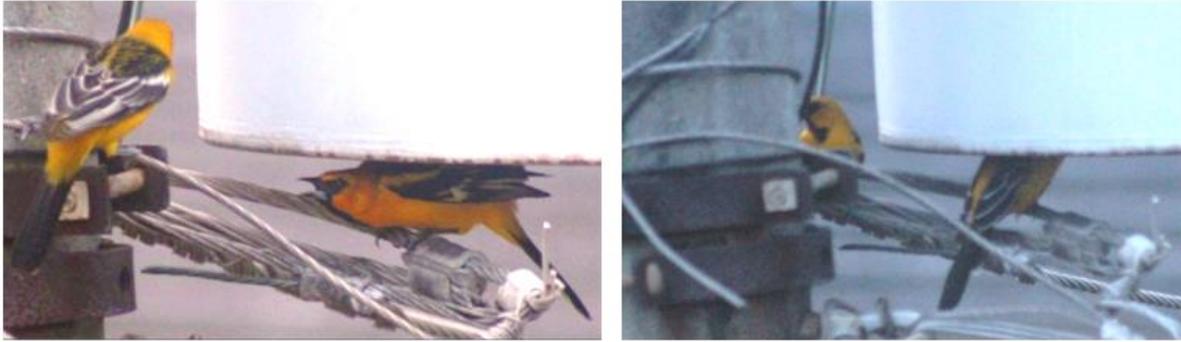
Figura 23. Pareja de Chiltotas de espalda rayada (*Icterus pustulatus*) usando un transformador como dormitorio y protegerse de la lluvia.

Se observó que Los cables son utilizados por las especies para transportarse de un lugar a otro, huir de depredadores, descansar, comer, hacer sus nidos e incluso como resguardo para dormir (Figura 23).

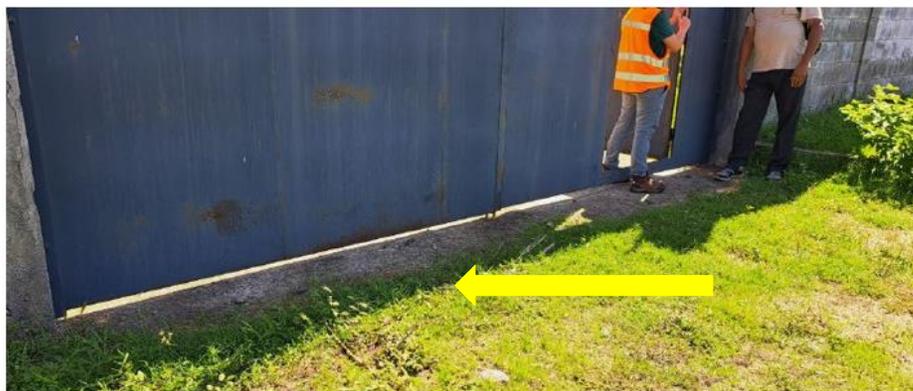
Figura 25. Posible punto de ingreso de reptiles y anfibios hacia el interior de la subestación. Un garrobo adulto que se encontró dentro es probable que ingresara por este sitio.

- Aunque dentro de las subestaciones no se encuentra ningún tipo de árbol o arbusto que pueda entrar en conflicto con el cableado eléctrico, en las zonas perimetrales a estas sí hay contacto de las ramas de árboles que son fuente de alimento (mango, aguacate, marañón, mamón, maquilishuat, tigüilote, etc.) con los muros. Esto da lugar al paso directo de la fauna local, como iguanas, garrobos, ardillas, tacuacines y serpientes.
- El engramado al interior, representa un medio favorable para la visitación de pequeños reptiles, como lagartijas y serpientes
- En los alrededores de las subestaciones, se encuentran posibles puntos de acceso de fauna al interior de las mismas, estos son pequeñas aberturas en los muros perimetrales y bajo portones, así como desagües (Figuras 25 y 26).

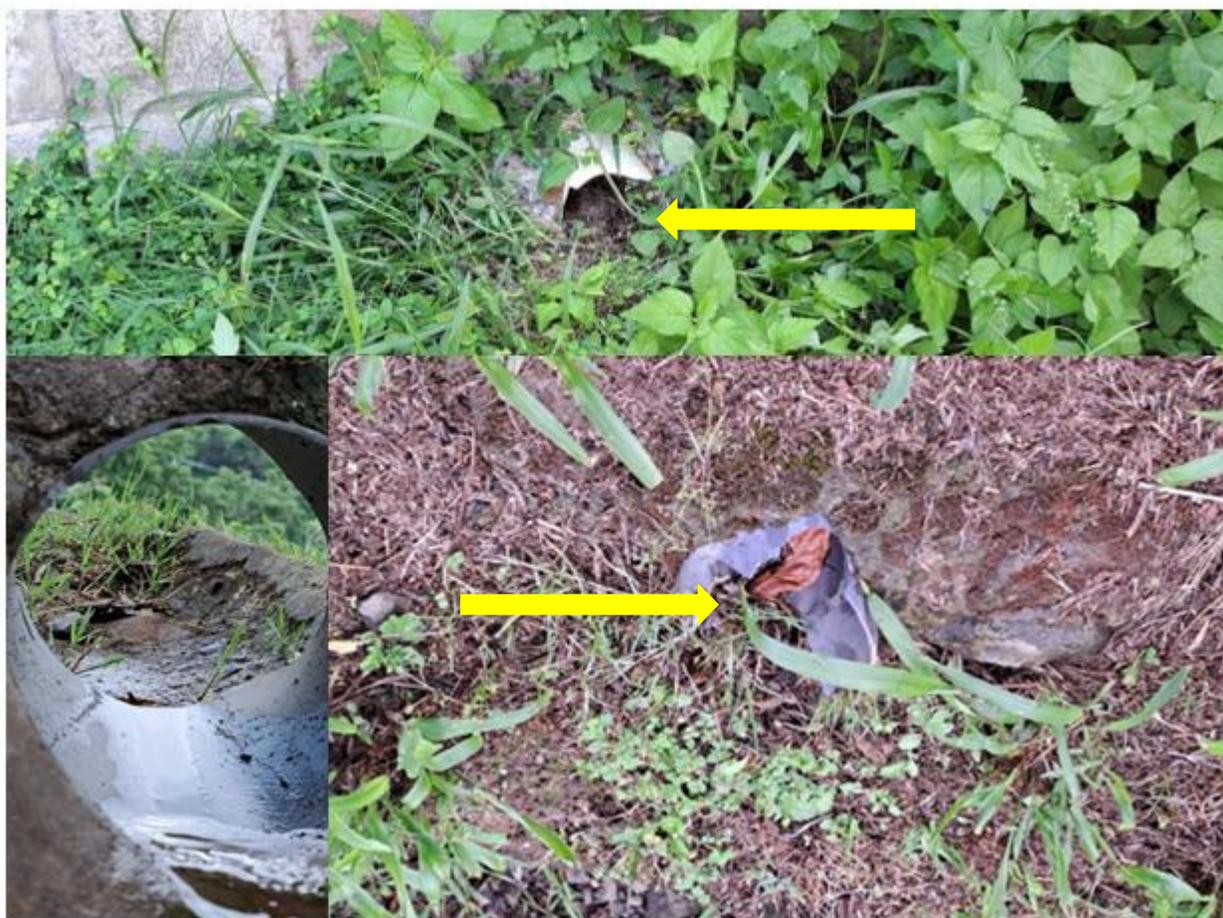
Figura 26. Identificación de zonas de ingreso de fauna.

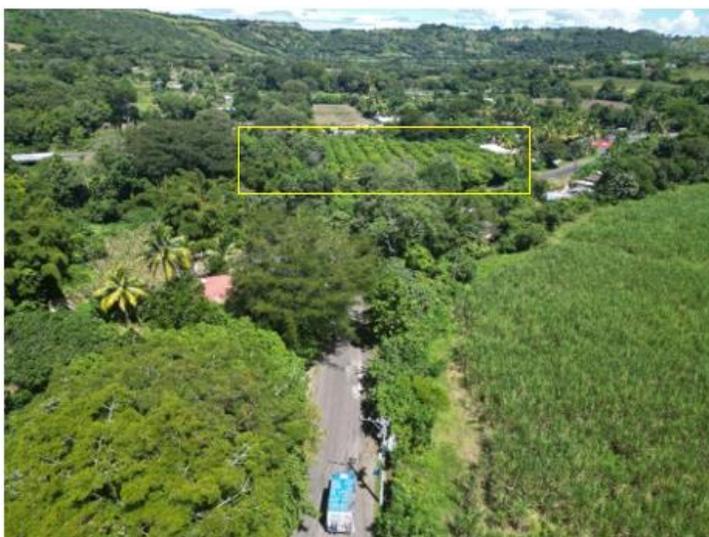
Figura 27. Panorama de la vegetación en uno de los hotspot ubicado en el municipio de Apastepeque. Al fondo, indicado con un recuadro, se encuentra una plantación de mangos.

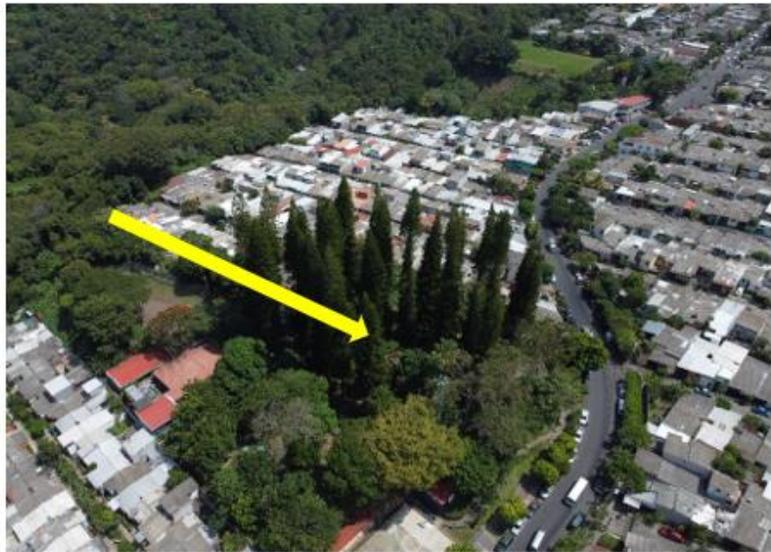
Figura 28. Vista aérea de la vegetación en uno de los hotspots ubicado en los alrededores del parque urbano Las Araucarias, Santa Tecla, donde puede observarse como se conecta con un parche boscoso facilitando el desplazamiento de fauna.

Según el análisis de los videos aéreos y las fotografías de campo, las masas de vegetación continuas son las rutas preferidas de las ardillas y otros animales arborícolas; principalmente para su traslado. Aunque se hagan jornadas de poda, esta situación no varía ni disminuye el problema. Las grandes arboledas en la periferia de las ciudades (Figura 28), se conectan de diferentes formas con la vegetación ornamental y casera en las ciudades donde habitantes plantan árboles frutales aumentando la tendencia de paso y pernoctación de fauna. Como se presentó en gráficas de capítulos anteriores, las especies arbóreas siempre son las mismas y los frutales son la fuente de alimento, principalmente de ardillas.

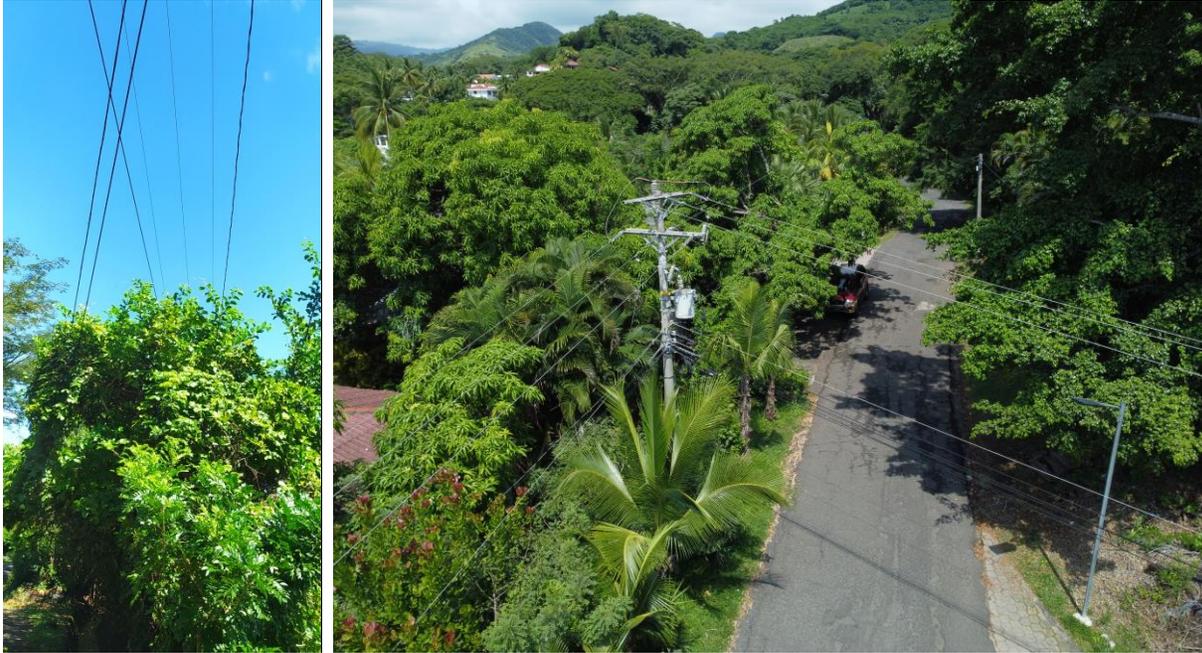
Figura 29. Fotografías que muestran la poda que evita el contacto directo con las redes primarias, pero deja el contacto con las redes secundarias.

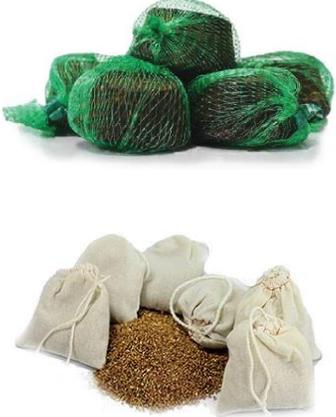
Tipo y Ejemplo	Descripción del elemento	Imagen ilustrativa
<p><u>Dispositivos olfativos</u> o <u>repelentes:</u></p> <p>Birdbloc</p>	<p>se basan en la característica de que las aves poseen un sentido del olfato altamente desarrollado. Por ende, la presencia de olores desagradables para ellas resulta en que las aves busquen alternativas tanto para percharse como para anidar.</p> <p>consta de pequeñas bolsas individuales que contienen gránulos con un olor repulsivo para las aves. La duración aproximada de este olor es de tres a cuatro meses, y cabe destacar que no representa ningún riesgo para la fauna ni para los seres humanos. La instalación es sencilla, simplemente colgándolo de las vigas o estructuras de distribución de mayo a junio cuando las aves están en temporada de anidación.</p>

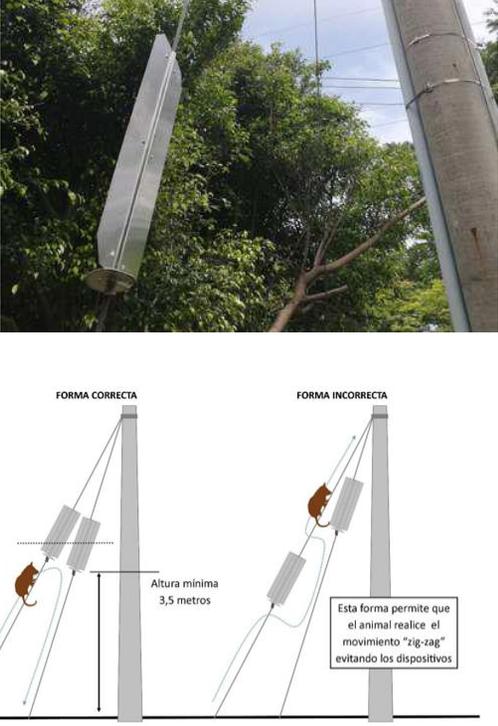
<p><u>Dispositivos antiescalada tipo paleta</u></p>	<p>consisten en dos piezas de láminas rectangulares de acero inoxidable, que abrazan el cable, proporcionando una ranura central que permite su giro. El soporte está garantizado por un anillo de metal que lo mantiene en posición. Se instalan en los tirantes de los postes que sostienen las líneas eléctricas aéreas.</p> <p>Su función principal es evitar que los animales, escalen los tirantes y lleguen a las líneas de energía.</p> <p>Con dimensiones mínimas de 20 cm x 50 cm, se ajustan a los estándares necesarios. Es importante destacar que, para adaptarse a la biología y comportamiento de ciertas especies, la longitud puede llegar a ser de al menos 1.5 m.</p> <p>Este dispositivo El proceso de ensamblaje implica la unión de las dos piezas a través de remaches, asegurando una estructura sólida y resistente. Esta solución no solo protege la infraestructura eléctrica, sino que también salvaguarda la fauna local al disuadir comportamientos potencialmente peligrosos para los animales.</p>

<p>FORMA CORRECTA</p> <p>FORMA INCORRECTA</p> <p>Altura mínima 3,5 metros</p> <p>Esta forma permite que el animal realice el movimiento "zig-zag" evitando los dispositivos</p>

<p>Figura 30. Ejemplo de dispositivos antiescalada (izquierda) y su correcta instalación colocándolos al mismo nivel sobre dos líneas tensoras, evitando que los animales hagan zigzag sobre estas (derecha). Fuente: Wildlife and power lines Guidelines for preventing and mitigating wildlife mortality associated with electricity distribution networks (Martin et al., 2022).</p>
<p>Disuasores de vuelo o salvapájaros</p>	<p>Los disuasores de vuelo, también conocidos como salvapájaros son dispositivos usados para evitar que las aves se posen o vuelen en áreas no deseadas. Principalmente, buscan disuadir a las aves de aterrizar o permanecer en áreas específicas, especialmente donde su presencia puede causar molestias, daños o representar un riesgo.</p> <p>El uso de salvapájaros en líneas eléctricas se enfoca en minimizar los impactos negativos en las aves y en la infraestructura eléctrica, promoviendo así una coexistencia más segura y sostenible entre la actividad humana y la vida silvestre. Estos varían mucho en diseño y tamaño dependiendo de las especies que se quieren alejar de las líneas de distribución.</p>

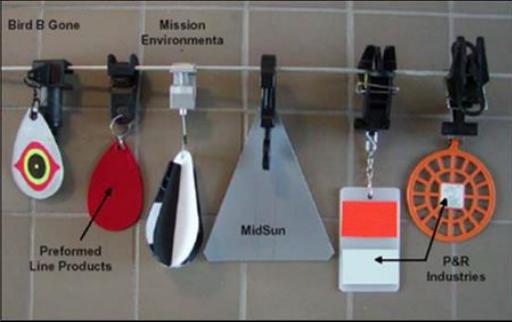
<p>Distintos tipos de dispositivos marcadores usados con el objetivo de reducir las colisiones de aves con las líneas eléctricas. Fuente: Medidas de mitigación de impactos en aves silvestres y murciélagos (González, 2014).</p>

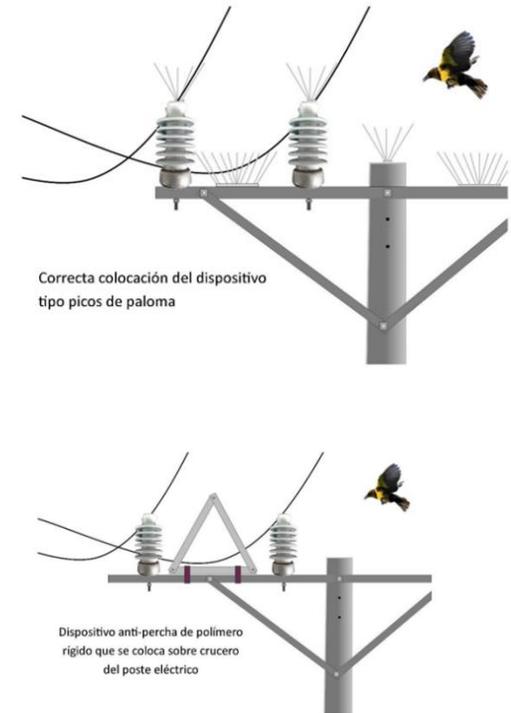
Figura 31. Derecha: dispositivo anti-percha tipo "pico de paloma". Izquierda: dispositivo anti-percha tipo triángulo. Fuente: Guía para la prevención y mitigación de la electrocución de la fauna silvestre por tendidos eléctricos en Costa Rica. (Ministerio de Ambiente y Energía, 2020).

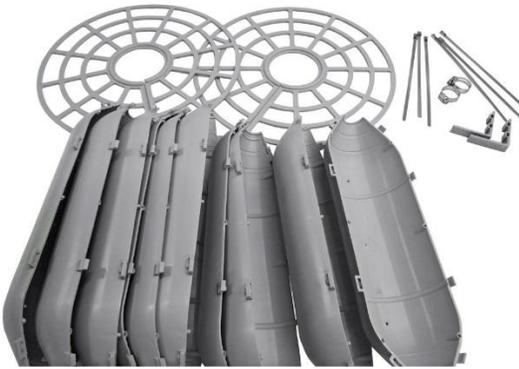
<p>Figura 32. Dispositivos Line Guard instalados en líneas de distribución eléctrica. Fuente: Critter Guard https://www.critterguard.org/collections/line-guard</p>

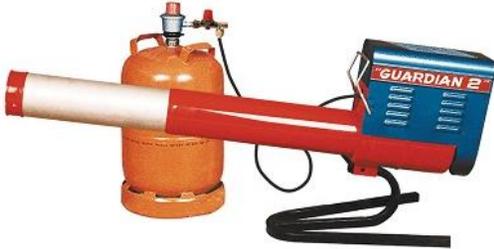
<p>Figura 33. Cañón de butano espantapájaros, modelo guardián 2. Fuente: GEPAVAL, https://www.interempresas.net/Agricola/FeriaVirtual/Producto-Canon-Espantapajaros-a-gas-butano-propano-Guardian-2-Standard-9603.html</p>
